RAPORT Z OGLĘDZIN POJAZDU

Numer raportu	305211/11/25-147104	Data raportu	08-11-2025
Rzeczoznawca	Mateusz Wasilewski (WSP), DEKRA Polska - współpraca O/Warszawa	Data oględzin	08-11-2025
Nr zlecenia	ALD/ARS/82211/25/10/24	Miejsce oględzin	fabryczna 3, 05-119 Łajski

VIN:	**WBA71AB0305U25503**
Nr rej.:	**WI836LK**
Marka, Model:	BMW X1 [F48] 19-22
Typ, wersja:	X1 xDrive25e xLine aut
Silnik(rodz./poj./moc):	benz./1499 ccm/92 kW
Nadwozie:	KOM

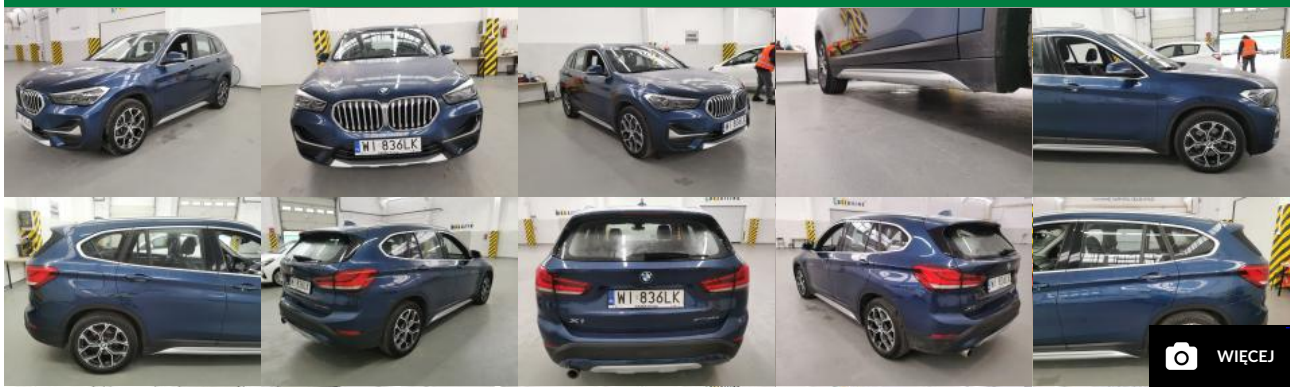
ZDJĘCIA POGLĄDOWE

- Ślady eksploatacji zarysowania, odpryski, wgniecenia etc, wnętrze zabrudzone

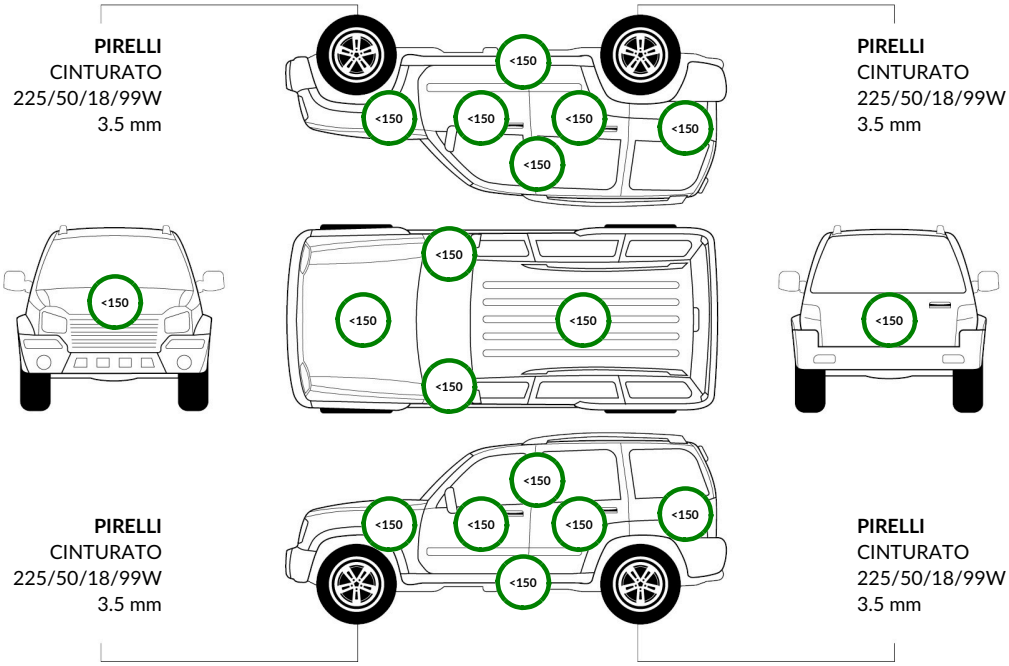
GRUBOŚĆ POWŁOKI LAKIEROWEJ / OPONY

PIRELLI
CINTURATO
225/50/18/99W
3.5 mm

ZAPAS

Brak
